**ESTUDO DE PARÂMETROS DE USINAGEM DO  
AÇO SAE 4140 NO TORNEAMENTO CNC**

Trabalho de Conclusão de Curso

São Cristóvão - SE  
Julho de 2011

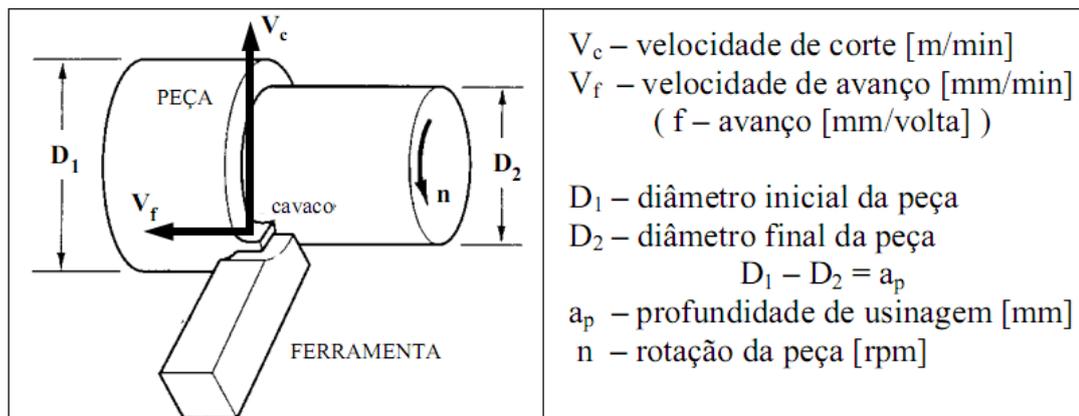
Figura 1 - Operação de torneamento. DINIZ et al (1999).

Segundo Ferraresi (1986), torneamento é um processo mecânico de usinagem destinado à obtenção de superfícies de revolução com auxílio de uma ou mais ferramentas monocortantes (Figura 1).

O processo de torneamento é executado com a combinação de dois movimentos: avanço da ferramenta e a rotação da peça. O avanço da ferramenta pode ser ao longo do eixo da peça, o que significa que seu comprimento será reduzido, ou no sentido do centro da peça, diminuindo seu diâmetro. Em alguns casos, o avanço da ferramenta pode ser a combinação dessas duas direções, resultando em superfícies cônicas (MEIRELES, 2000).

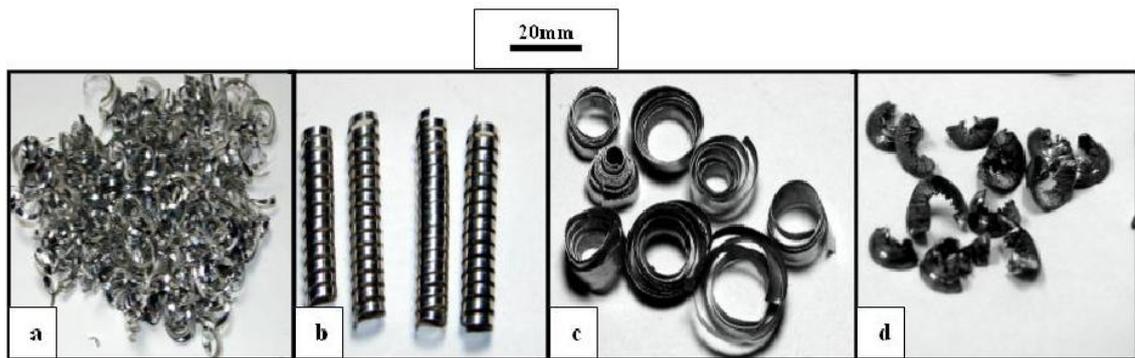
Figura 2 - Diferentes formas que os cavacos assumem quando são gerados durante operações de torneamento. (a) fita, (b) helicoidal, (c) espiral e (d) em lascas (Tungaloy, 2008).

Para operações de usinagem, os cavacos da classe (a) e (b) (Figura 2) são considerados indesejáveis, pois eles possuem baixa densidade efetiva, ocupam muito espaço e causam problemas econômicos no manuseio, descarte e reaproveitamento. Além disso, podem enrolar-se em torno da peça, da ferramenta ou de componentes da máquina. Com temperaturas elevadas e arestas afiadas, representam um grande risco para o operador do equipamento. Ao se enrolarem na peça, causam danos na superfície usinada e impedem o acesso adequado do fluido de corte na interface cavaco-ferramenta.

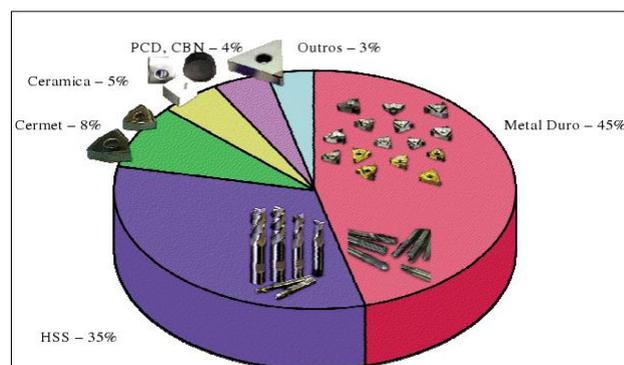
Figura 3 – Materiais empregados para ferramentas de corte (Iscar, 2001).

As ferramentas mais utilizadas atualmente são feitas de aço-liga conhecidos como aços-rápidos (*high speed steel* – HSS) ou de compostos de matriz metálica e carbonetos, conhecidas como metal duro (ver figura 3).

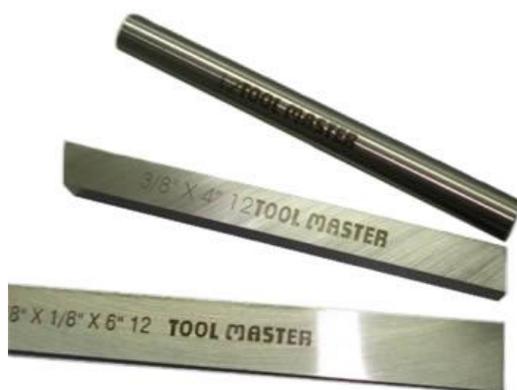
**Figura 4 – Ferramenta de aço rápido.**

Os aços-rápidos são aços liga cujos elementos de liga principais são W, Mo, Cr, V, Co e Nb com boa tenacidade, elevada resistência ao desgaste e dureza a quente. Em algumas ferramentas de corte como brocas, machos, alargadores e alguns tipos de fresas, a aplicação de materiais mais resistentes ao desgaste como metal duro ou cerâmico, é muito restrita devido a sua forma e dimensão. Assim, tem-se algumas ferramentas de aço rápido (Figura 4) onde se busca algumas melhorias, através da aplicação de uma camada de revestimento de um material mais resistente ao desgaste, como o TiN, TiC, aplicados pelos processos CVD e PVD (DINIZ, A.E. et. al, 2007).

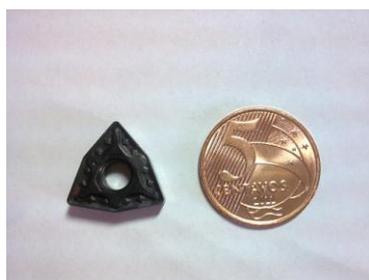
**Figura 5 – Ferramenta de corte de metal duro.**

A ferramenta de metal duro é um produto da metalurgia do pó feito de partículas duras finamente dispersas de carbonetos de metais refratários (WC, TiC, TaC e NbC) sinterizados com cobalto e/ou níquel. Este material combina dureza a alta temperatura com tenacidade, devido a sua variação de composição (DINIZ, A.E. et. al, 2007). A Figura 5 mostra um comparativo de dimensões da ferramenta de metal duro com uma moeda.

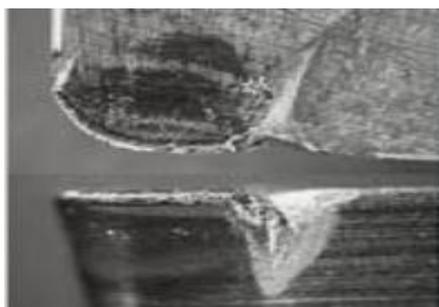
Figura 6 – Fratura da aresta de corte (Tungaloy, 2008).

A ruptura da ponta ou da aresta cortante da ferramenta (Figura 6) pode acontecer inesperadamente devido alguns fatores, como: ferramenta muito dura, que proporciona alta fragilidade aos choques mecânicos; carga excessiva sobre a ferramenta; geometria da ferramenta inadequada; corte interrompido; parada instantânea do movimento de corte sem prévia retirada da ferramenta; velocidade de corte inadequada, etc. ( FERRARESI,1986).

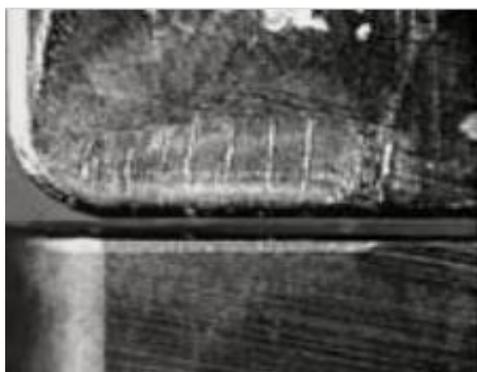
**Figura 7- Trinca térmica (Tungaloy, 2008).**

As trincas são causadas por variações bruscas de temperatura e/ou pela variação dos esforços mecânicos (Figura 7). O calor gerado no processo de corte é em parte dissipado pela ferramenta. A região da ferramenta, na qual a temperatura é mais alta é a que está em contato com o cavaco. Nas zonas mais distantes desta, a temperatura é bastante inferior (FERRARESI, 1986). Em consequência disto a ferramenta se dilata e se deforma desigualmente. Isto se agrava ainda mais nas ferramentas de metal duro, pois o coeficiente de dilatação térmica é aproximadamente a metade do coeficiente de dilatação térmica do aço (material que é construído o porta-ferramenta). As pastilhas soldadas, deformando-se diferentemente dos suportes, estarão sujeitas as tensões na superfície de contato ferramenta/suporte, que poderão conduzir a formação de trincas, as quais em geral se localizam no meio da pastilha e se desenvolvem perpendicularmente à aresta cortante. (FERRARESI, 1986). De acordo com Diniz (2007), fatores como corte interrompido, variação na espessura de corte, são causadores de trincas por esforços mecânicos, as quais se desenvolvem paralelamente à aresta de corte.

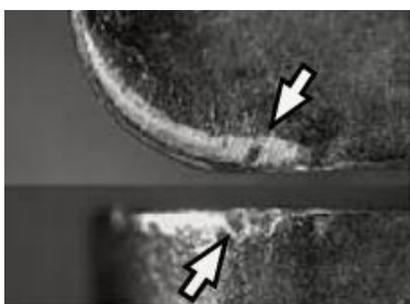
**Figura 8- Lascamento da aresta de corte (Tungaloy, 2008).**

No lascamento, partículas relativamente grandes são retiradas de uma só vez da ferramenta (Figura 8). Acontece principalmente em ferramentas com material frágil ou quando a aresta de corte é pouco reforçada. Provoca a deterioração do acabamento superficial da peça e pode levar a quebra da ferramenta. O lascamento e também as trincas são mais comuns no corte interrompido. (FERRARESI, 1986).

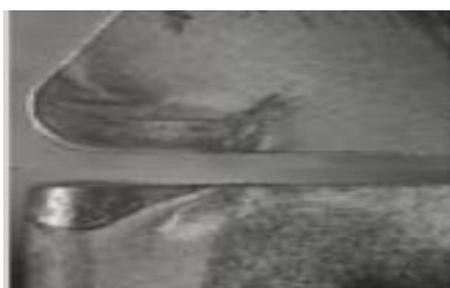
**Figura 9 – Deformação Plástica da aresta de corte (Tungaloy, 2008).**

A pressão aplicada à ponta da ferramenta somada à alta temperatura pode gerar uma deformação plástica na aresta de corte (Figura 9). Tal deformação provoca deficiência do controle de cavacos e deterioração do acabamento superficial da peça. Se for permitido o crescimento desta deformação até valores altos, gera a quebra da aresta de corte. Isto pode ser evitado pelo emprego de uma ferramenta com maior dureza a quente e maior resistência a deformação plástica (DINIZ, A.E. et. al., 2007).

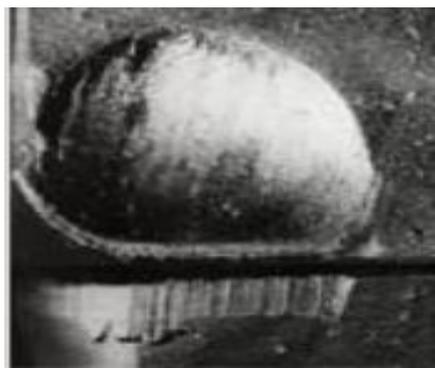
**Figura 10 – Desgaste de cratera da aresta de corte (Tungaloy, 2008).**

O desgaste de cratera ocorre na superfície de saída da ferramenta, causado pelo atrito entre cavaco e ferramenta (Figura 10). A craterização excessiva provoca enfraquecimento da aresta de corte, que pode romper-se, ocasionando o fim de vida da ferramenta (DINIZ, A.E. et. al., 2007).

A medição de profundidade da cratera é feita geralmente por perfilômetros registradores especiais, enquanto que, a medição da largura da cratera pode ser feita com uma lupa graduada, ou por maior precisão, pode se utilizar um microscópio de oficina. (DINIZ, A.E. et. al, 2007).

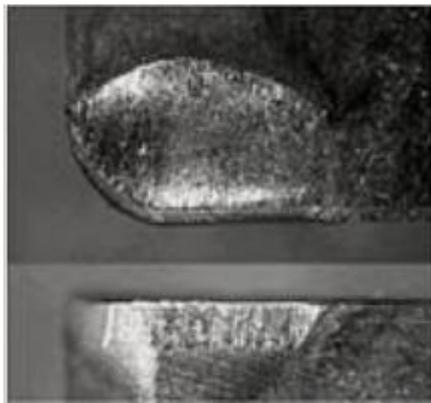
Figura 11 – Desgaste de flanco (Tungaloy, 2008).

Desgaste de flanco ou frontal acontece na superfície de folga da ferramenta, causado pelo atrito entre ferramentas e peça. É o desgaste mais comum e ocorre sob todas as condições de corte (DINIZ, A.E. et. al, 2007). A Figura 11 mostra o desgaste de flanco, a medição do desgaste de flanco pode ser feita por uma lupa graduada em décimos de milímetros ou um microscópio de oficina.

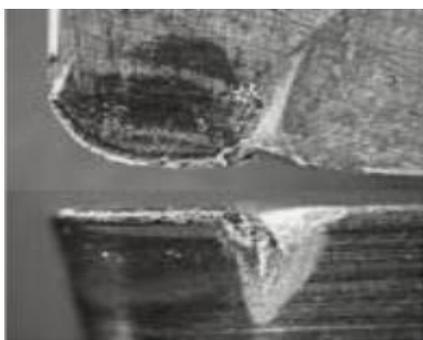
Figura 12 – Desgaste em forma de entalhe (Tungaloy, 2008).

Um entalhe pode ocorrer na extremidade da superfície principal de incidência ou vários entalhes podem ser formados na superfície secundária de incidência, como mostrado na Figura 12. Este último é altamente prejudicial ao acabamento superficial da peça.

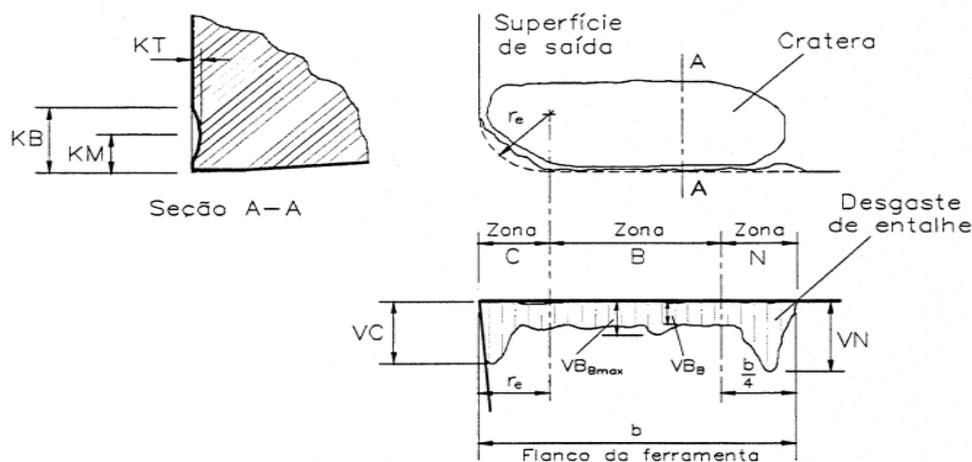
Figura 13 – Principais parâmetros utilizados para quantificar os desgastes (STEMMER, 2006).

Quando se avalia a vida de uma ferramenta, é necessário quantificar o nível de desgaste. Quando isto é possível devem-se seguir os parâmetros mostrados na Figura 13 que são os principais utilizados para quantificar o desgaste de uma ferramenta de usinagem (STEMMER, 2006).

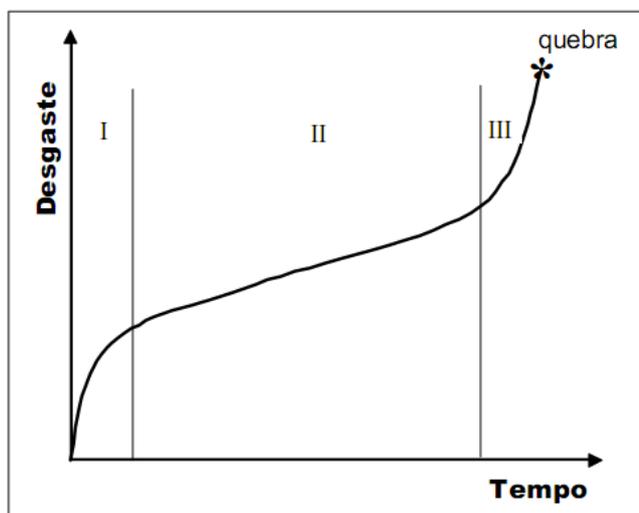
Figura14 – Comportamento do desgaste de uma ferramenta ao longo de sua vida (MACHADO, 2009).

primeiro estágio irá se refletir no segundo trecho (estágio II), em que há uma acomodação da evolução do desgaste, que cresce muito lentamente e a uma taxa praticamente constante. O último trecho (estágio III) começará quando no estágio anterior houver uma nova inflexão na curva, indicando que a taxa de desgaste está aumentando. Neste estágio, a ferramenta atinge rapidamente o seu final de vida. Se neste estágio a ferramenta não for reafiada ou substituída, poderá rapidamente falhar, pois sua geometria de corte está comprometida devido ao desgaste, o que acarreta grandes níveis de atrito, geração de calor e elevadas tensões.

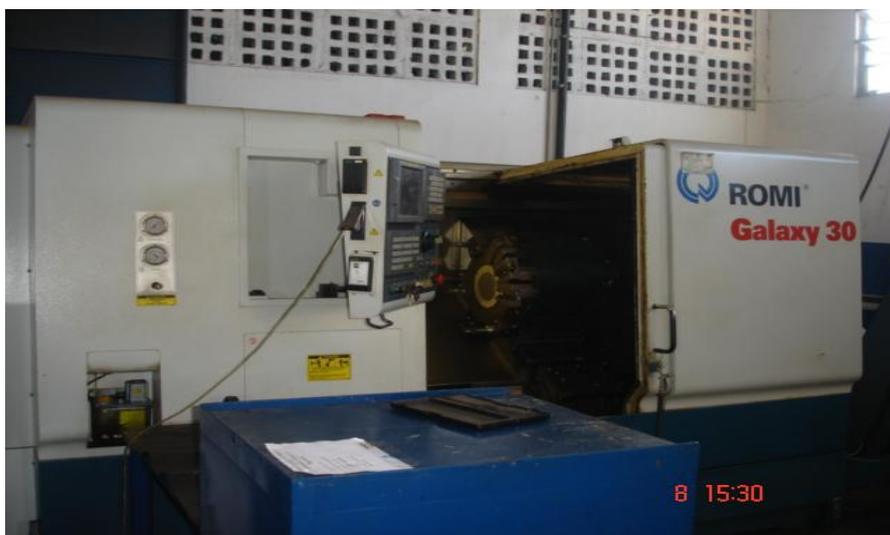
Figura 15 – Centro de Torneamento Galaxy30 - Romi

Os ensaios de torneamento foram realizados na empresa Sigmarhoh do Brasil LTDA em Aracaju, usando um Centro de Torneamento Galaxy 30, da marca Romi, dotado de um comando numérico GE Fanuc 21-T (Figura 15). A máquina tem potência de 22 kW e rotação máxima de 3000 rpm na placa, com precisão de posicionamento no eixo X de 0,004mm e precisão de posicionamento no eixo Z de 0,008mm, com sistema de refrigeração de corte com motobomba de 10 l/min, a pressão de 2 bar, e Torre Romi servoacionada de 12 posições com travamento hidráulico; onde o pré-set (zeramento da ferramenta) é feito manualmente pelo operador.

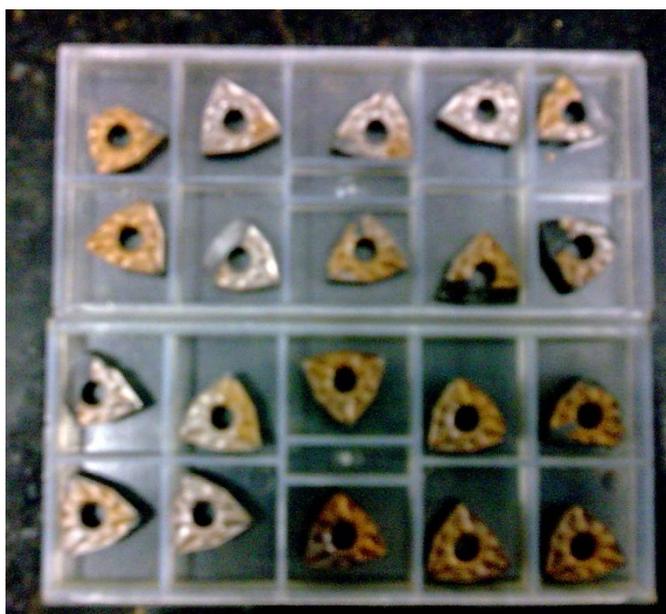
Figura 16 – Caixa com pastilhas usadas da marca Weller.

Para um entendimento geral da origem das falhas ocorridas nas operações de torneamento foram selecionadas 20 pastilhas da marca Weller modelo WNMG 080408 EM- TM WM 1100 que eram utilizadas no processo de desbaste para fabricação de peças torneadas do material aço SAE 4140 (Figura 16).

Cada pastilha WNMG 080408 da Weller apresenta 6 arestas de corte, totalizando 120 arestas. Foram observados os tipos de desgaste presentes nessas arestas de corte. Através de inspeção visual e com um auxílio de um microscópio monocular de oficina, os tipos de desgastes foram passados para uma tabela para quantificação das falhas apresentadas. As pastilhas foram usinadas com os parâmetros recomendados pelo fabricante com faixa de velocidade de corte ( $V_c$ ) de 100 à 200 m/min e avanço ( $f$ ) de 0,15 à 0,3 mm/rev. Descritos no verso da caixa e assim utilizado pelo operador da máquina.

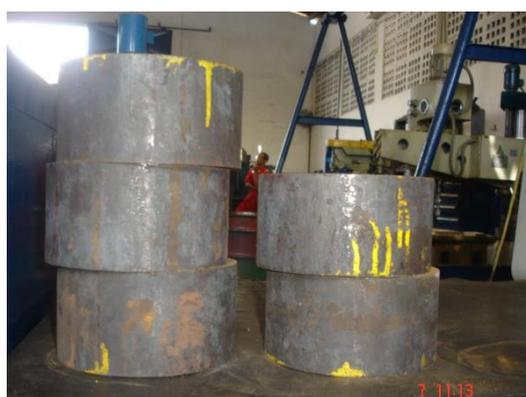
**Figura – 17 Tarugo cortado de Aço SAE 4140**

As ferramentas foram utilizadas para o processo de desbaste de um tarugo de aço SAE 4140 (Figura 17). Após serem cortadas nas dimensões do projeto em uma serra, as peças foram fixadas nas castanhas do torno CNC. Após a fixação as peças sofreram dois estágios de desbaste, o desbaste inicial (mais crítico para a ferramenta) de remoção da superfície (Figura 18) e depois o desbaste para redução do diâmetro solicitado Figura (19).

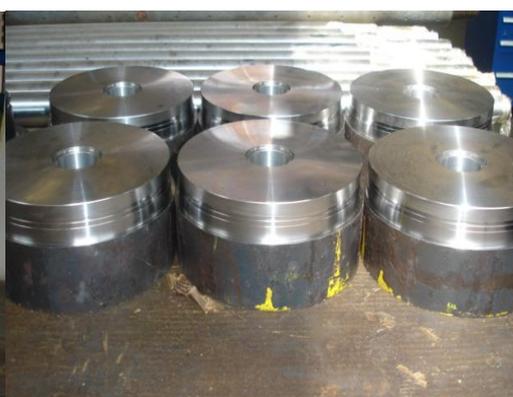
**Figura 18 – Desbaste inicial**

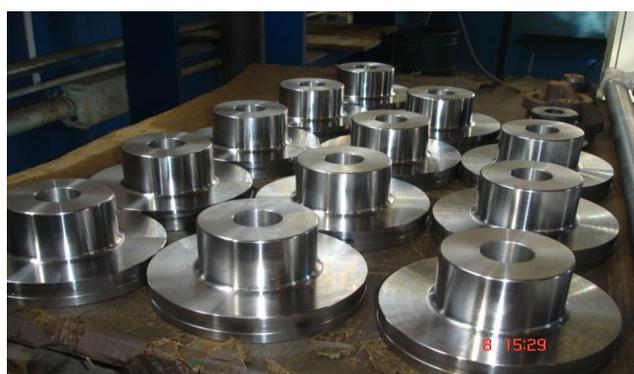
**Figura 19 - Corpo de válvula peça pronta**

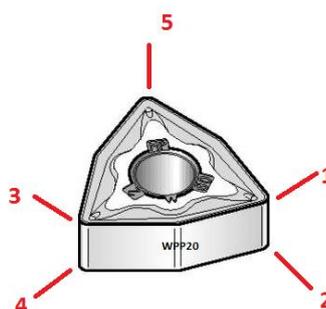
Figura 20 – Identificação utilizada para o ensaio.

Para cada peça fabricada submetida aos dois processos de desbaste, foi utilizada uma aresta nova de corte da mesma ferramenta. Para controle das arestas utilizadas, foi seguida uma identificação como mostrada na figura 20.

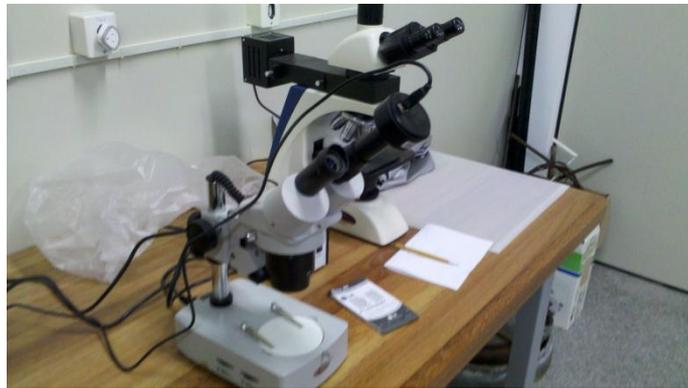
**Figura 21 – Estéreo microscópio da Quimis.**

As análises microscópicas das falhas nos insertos submetidos ao processo de desbaste foram realizadas no laboratório do Departamento de Engenharia de Materiais (DEM) na Universidade Federal de Sergipe (UFS). Foi utilizado um estéreo microscópio da Quimis modelo Q745, com a aproximação de 2X, com uma câmera digital de 3 megapixels modelo DCM310, conforme a Figura 21.

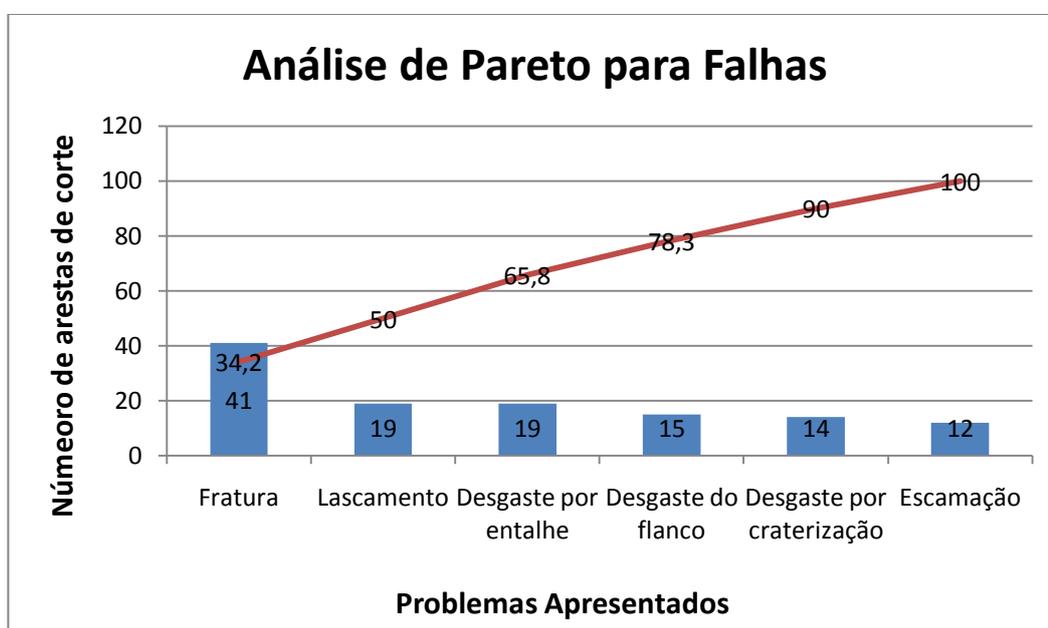
Figura 22 – Diagrama de Pareto das falhas verificadas nas pastilhas usadas na condição atual de operação da fábrica. A linha vermelha representa a porcentagem acumulada.

Observa-se que aproximadamente 34,2% das arestas de corte dos insertos estavam sofrendo falhas por fratura e 15,8% com lascamento da aresta de corte. Totalizando que 50% das falhas foram por avarias não desejadas, e que somente 40% das arestas de corte estavam sofrendo o desgaste natural da ferramenta, esperado para o processo de desbaste.

Após observação ao microscópio, foi realizada uma análise quantitativa das falhas presentes nas arestas de corte dos insertos estudados. A partir do estudo de 120 arestas de corte em 20 pastilhas WNMG 080408 EM - TM WM 1100 foi elaborado um diagrama de Pareto das falhas como mostrado na Figura 22.

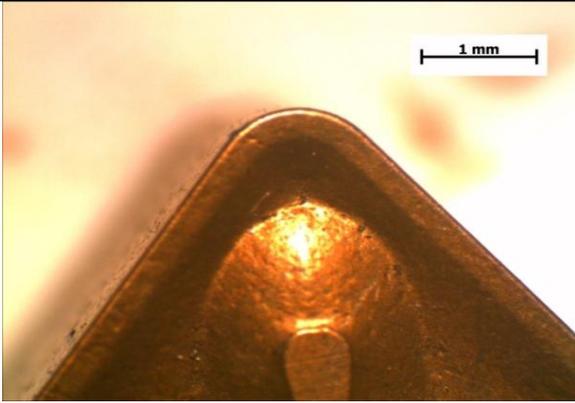
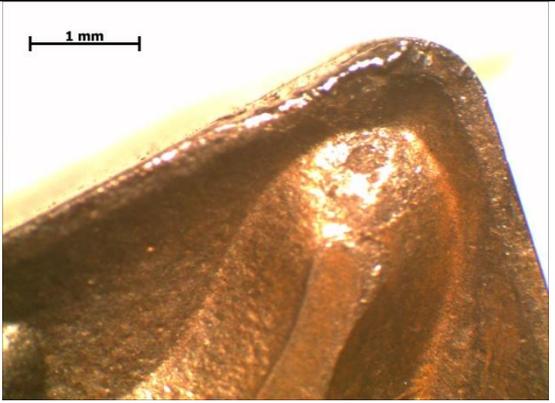
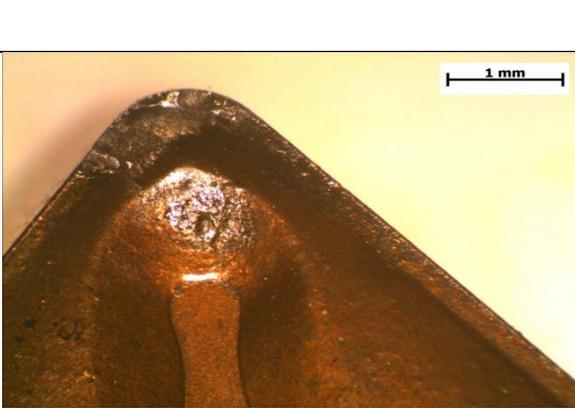
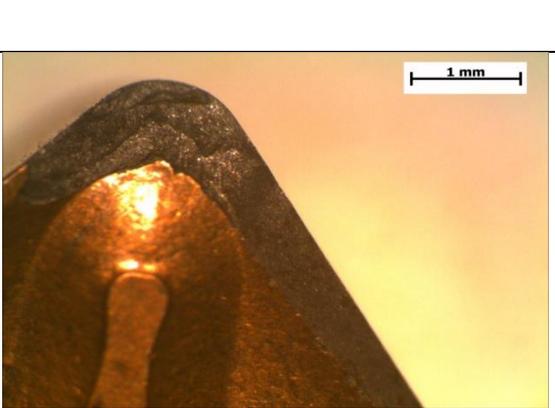
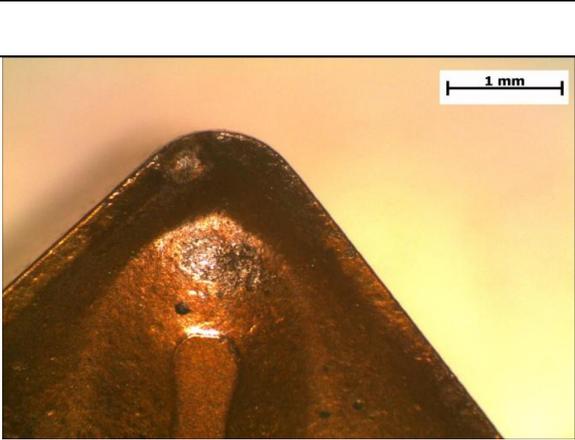
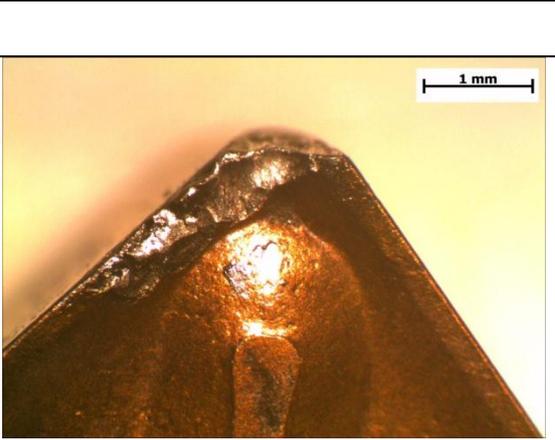
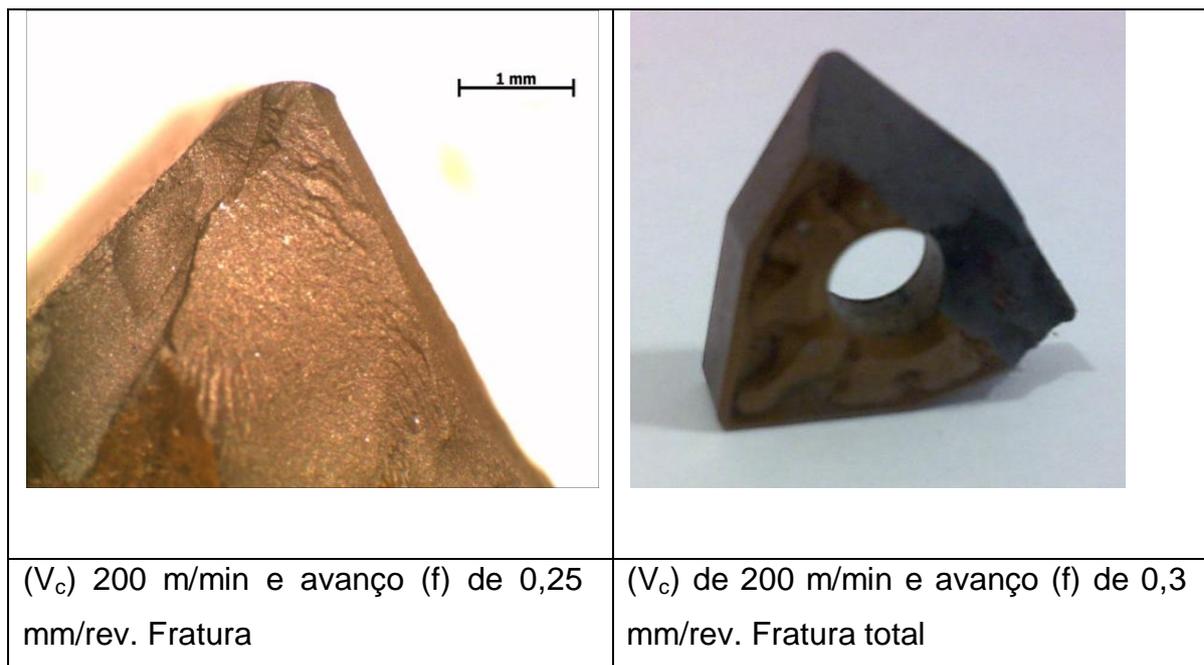
Figura 23– Análise microscópica da pastilha Weller.

Aresta nova da pastilha Weller	(Vc) 100 m/min e avanço (f) 0,2 mm/rev. Desgaste de flanco

(Vc) 150 m/min e avanço (f) 0,2 mm/rev. Desgaste por craterização.	(Vc) de 200 m/min e com avanço (f) 0,2 mm/rev. Lascamento

(Vc) 100 m/min e avanço (f) 0,25 mm/rev. Desgaste de flanco	(Vc) 150 m/min e avanço (f) 0,25 mm/rev. Desgaste por craterização

Nesta pastilha foram observados vários tipos de falhas, desde desgaste até a quebra total, como mostrado na Figura 23. A tabela 5 apresenta os resultados dos testes. Como esperado, o parâmetro mais crítico foi a velocidade de corte, enquanto o avanço foi um parâmetro secundário. Para baixas velocidades de corte ( $V_c$ ) de (100 e 150 m/min) ocorreu normalmente desgaste, para velocidade de corte ( $V_c$ ) de 200 mm/min ocorreu lascamento ou fratura. A transição de lascamento para fratura ocorreu para avanço ( $f$ ) igual a 0,25 mm/rev.

Nas condições máximas testadas houve a quebra total da aresta da ferramenta de corte, esse tipo de fratura deve ser o mais evitado possível, pois os riscos inerentes a esse tipo de falha pode gerar danos irreparáveis na peça e na máquina-ferramenta. A fratura total de uma pastilha acarreta no maior gasto de fabricação, uma vez que uma pastilha sofrendo fratura total compromete as demais arestas novas de corte. Além disso, devido ao movimento de avanço do suporte da ferramenta, que entraria em contato com a peça, esse contato poderia danificar o braço do suporte da ferramenta, necessitando de um troca imediata do suporte, gerando custos adicionais para o processo, e o desalinhamento da árvore do porta-ferramentas, o que necessitaria de um alto tempo de manutenção para o alinhamento de alta precisão.

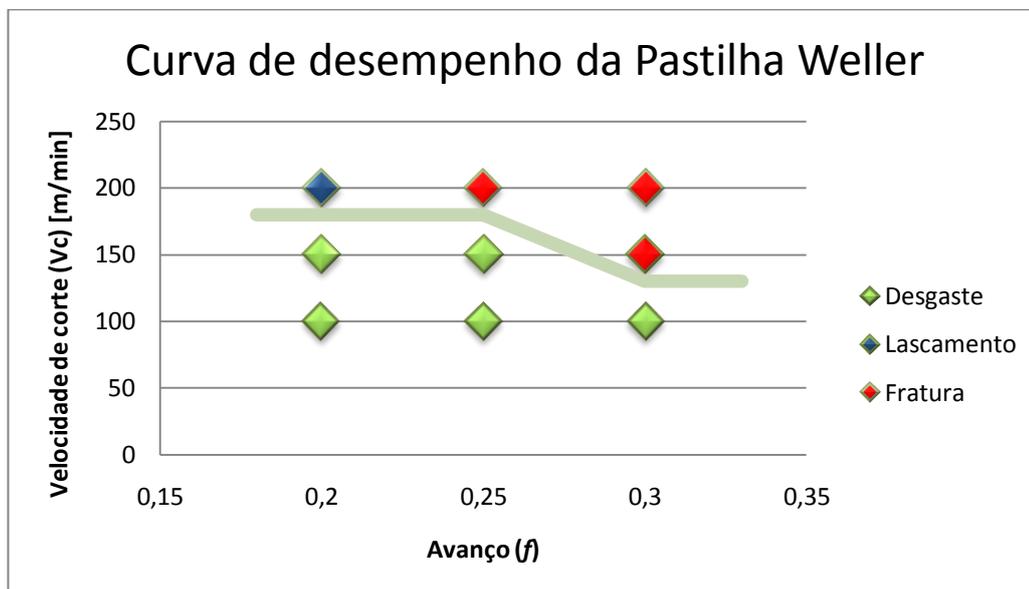
**Figura 24 – Curva de desempenho da pastilha Weller**

Observa-se através da Figura 24, que a curva de desempenho da pastilha Weller, oscilou abaixo da velocidade de corte ( $V_c$ ) de 200 m/min e atingiu um estado mais crítico com avanço ( $f$ ) de 0,3 mm/rev. Podemos analisar que o fator determinante para ocorrência das falhas foi a utilização de parâmetros elevados de velocidade de corte na faixa de 150 a 200 mm/ min combinado com o parâmetro de avanço acima de 0,25 mm/ rev.

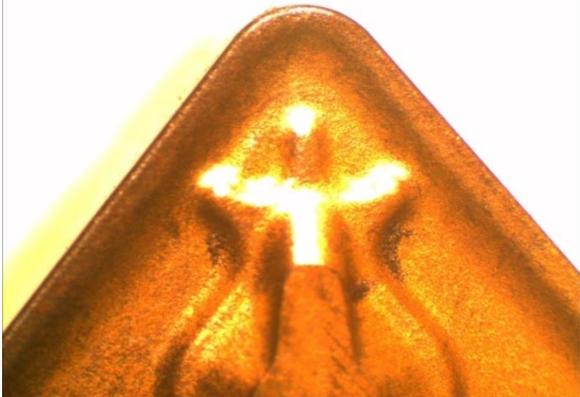
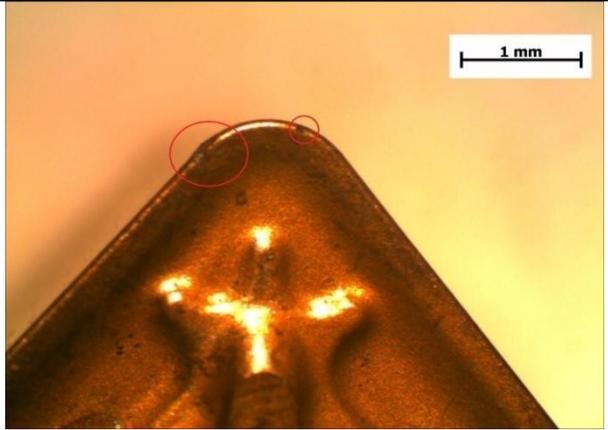
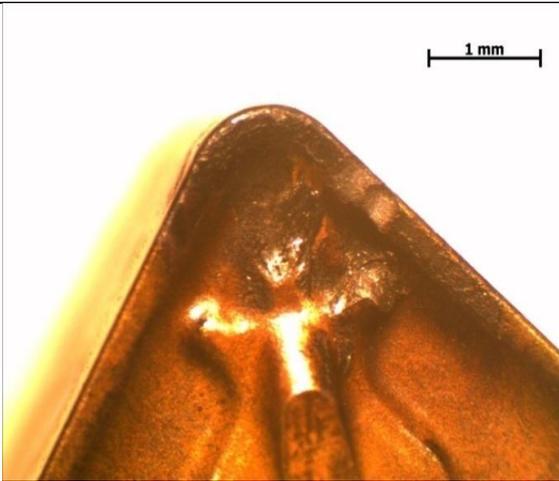
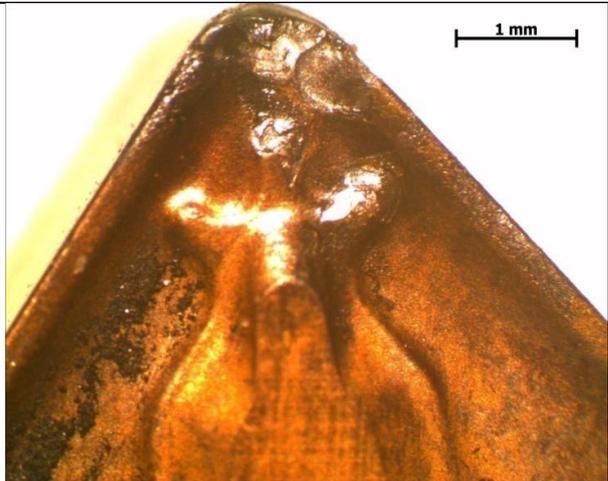
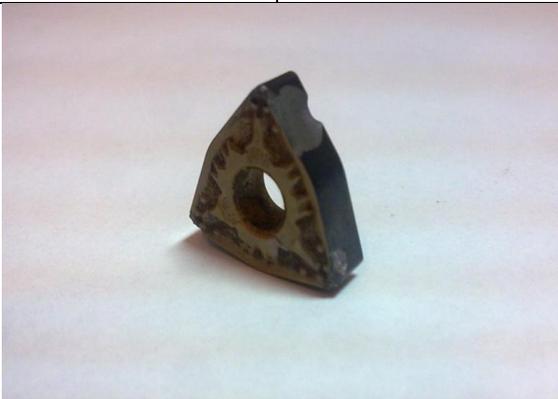
Figura 25 - Análise microscópica da pastilha Korloy.

<p>Aresta nova da pastilha Korloy.</p>	<p>(<math>V_c</math>) 100 m/min, e avanço (<math>f</math>) 0,2 mm/min. Desgaste</p>

<p>(<math>V_c</math>) 200 m/min e avanço (<math>f</math>) de 0,2 mm/rev. Desgaste</p>	<p>(<math>V_c</math>) 200 m/min avanço (<math>f</math>) de 0,25 mm/rev. Desgaste</p>

<p>(<math>V_c</math>) 200 m/min e avanço (<math>f</math>) 0,3 mm/rev. Fratura</p>

A Figura 25 mostra imagens da análise microscópica das pastilhas Korloy estudadas. Observa-se que o desgaste da aresta de corte é mais concentrado em pequenos pontos, mostrando um desempenho melhor em relação aos mesmos parâmetros testados na pastilha Weller. Stemmer, (2006) cita que esses pequenos desgastes concentrados são atribuídos a baixa velocidade de remoção do material da peça.

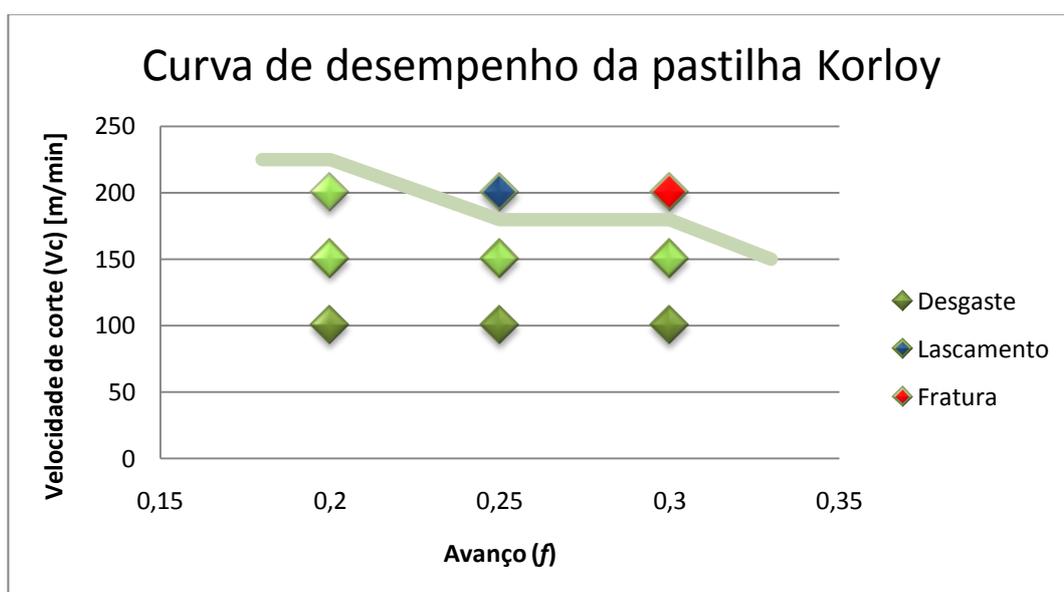
Figura 26 – Curva de desempenho da pastilha Korloy.

A partir dos dados apresentados na Tabela 6, foi desenvolvida a curva de desempenho da pastilha Korloy.

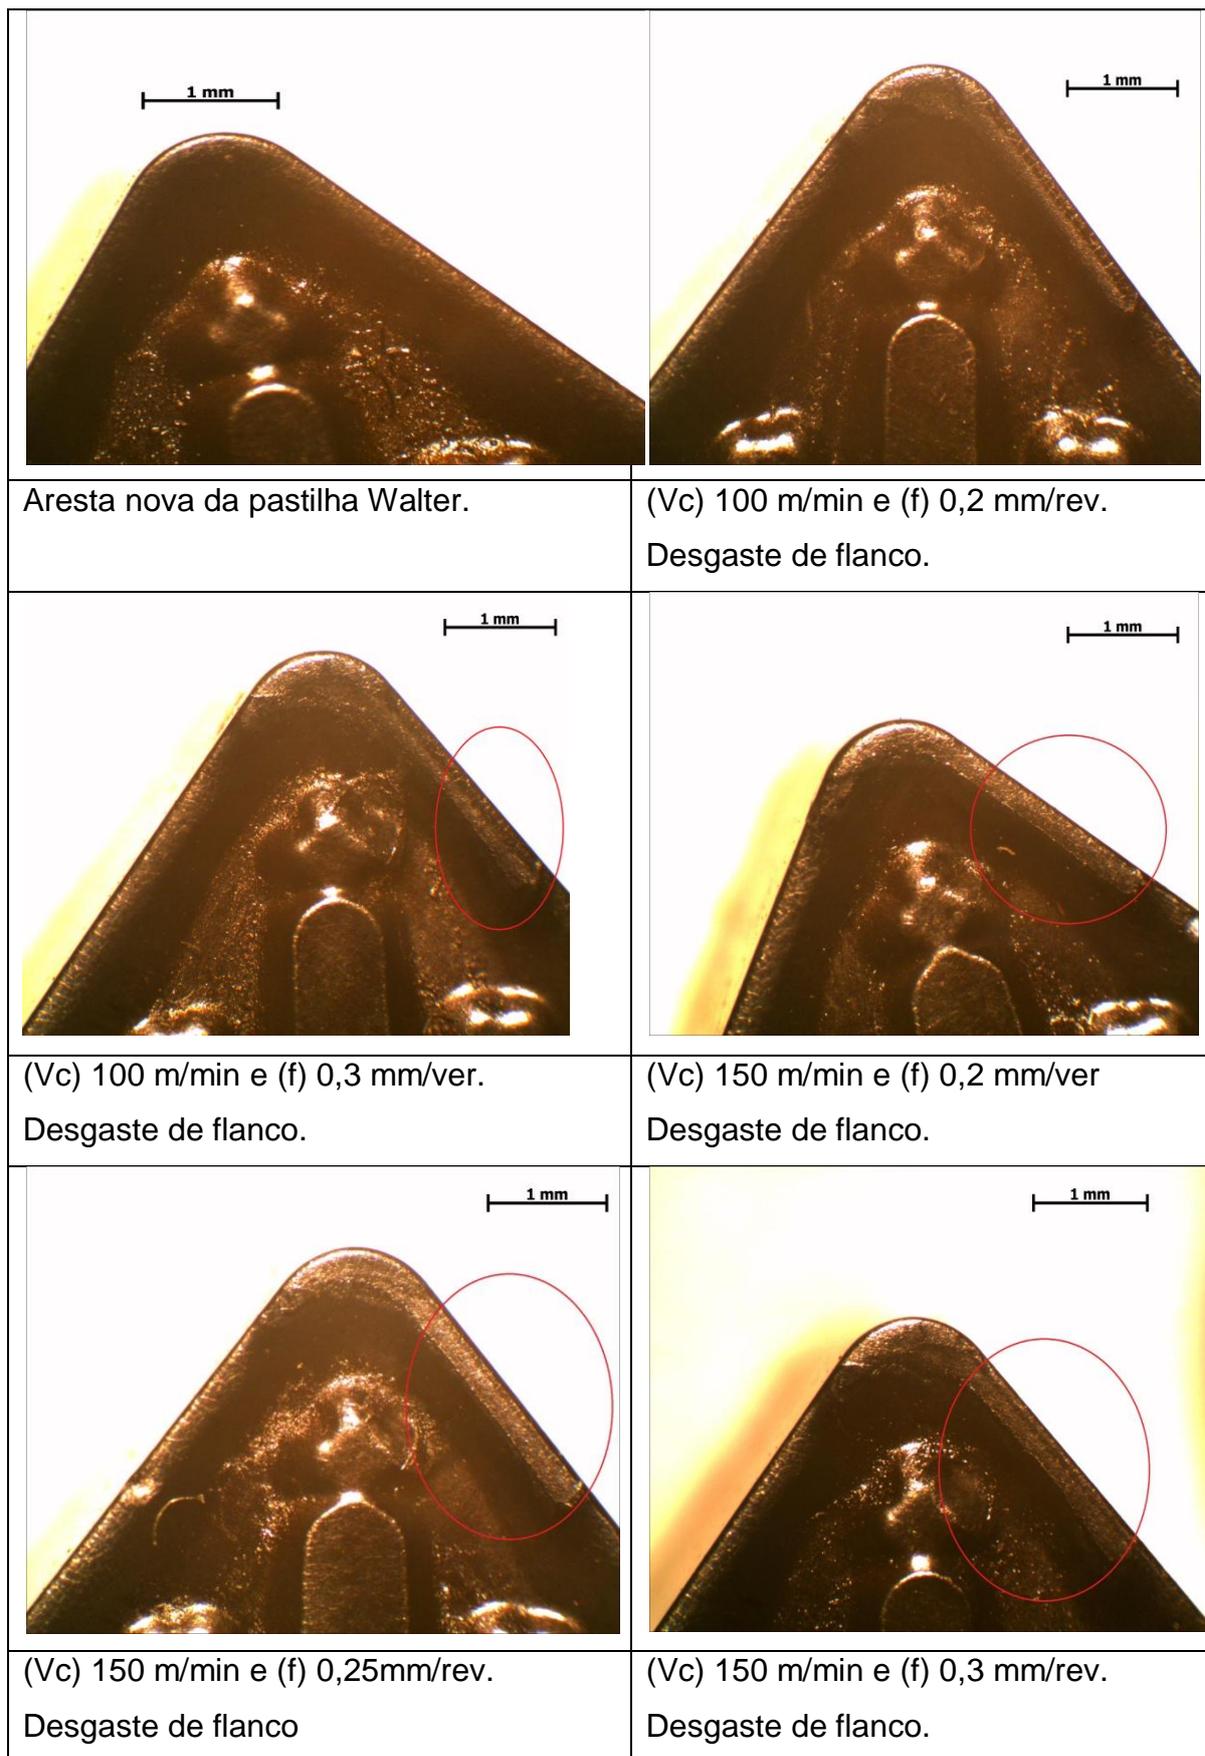
Figura 27 – Análise microscópica da pastilha Walter.

Observa-se na Figura 27 que na primeira aresta, submetida a parâmetros de usinagem de velocidade de corte de 100 m/min com avanço de 0.2, o desgaste apresentado na ferramenta é quase imperceptível, através da análise de MO. Analisou-se que com a velocidade de corte ( $V_c$ ) 100 m/min e com avanço ( $f$ ) 0,2 à 0,3 mm/min houve um desgaste do flanco da aresta de corte. Ferraresi (1986), fala que o desgaste do flanco, é um dos desgastes mais desejáveis para uma ferramenta de corte submetida ao processo de usinagem.

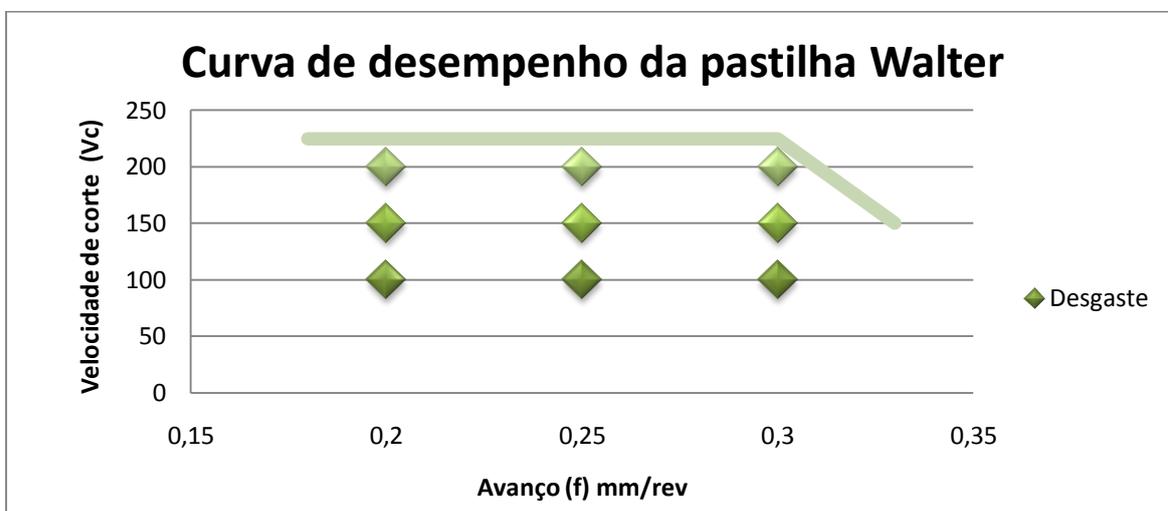
Figura 29 – Curva de desempenho da pastilha Walter.

A partir dos dados da Tabela 7 foi levantada a curva de desempenho da pastilha Walter (figura 29).

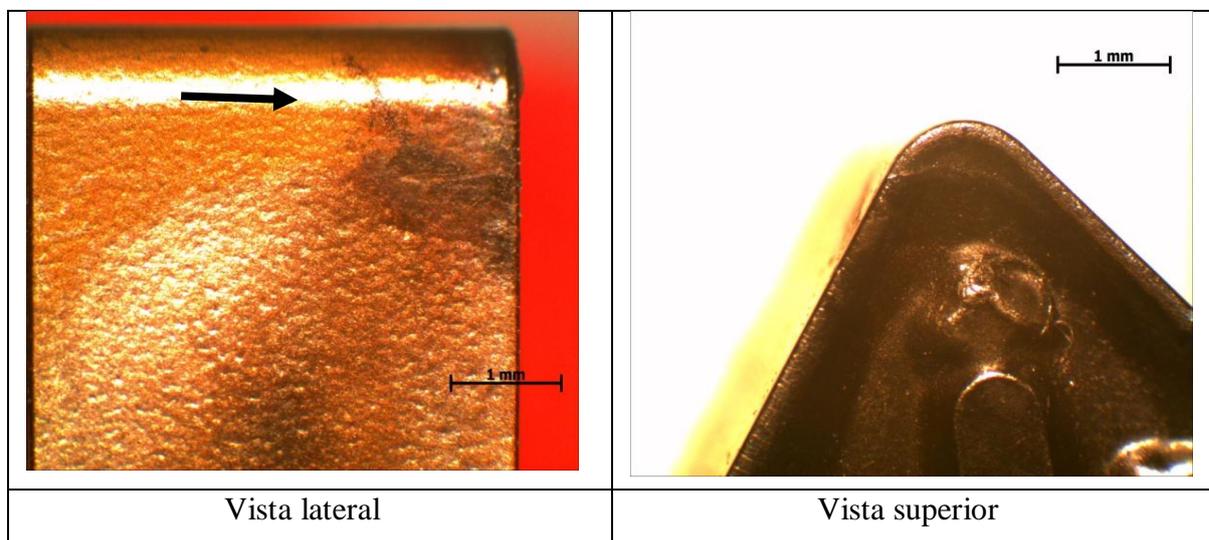
Figura 30 – Vistas da pastilha Walter.

Posteriormente ao procedimento de desbaste, verificou-se que a aresta de corte da ferramenta, próximo ao gume, atingiu uma temperatura maior, esse aumento de temperatura pode causar expansão periódica e contração das ferramentas ocasionando formação de trincas. Essas trincas podem levar ao lascamento da aresta de corte, e são mais prováveis de formar em elevadas velocidades de corte ( $V_c > 100\text{m/min}$ ), desde que a amplitude da temperatura aumenta com a velocidade de corte. Em velocidades de corte abaixo de 100m/min,

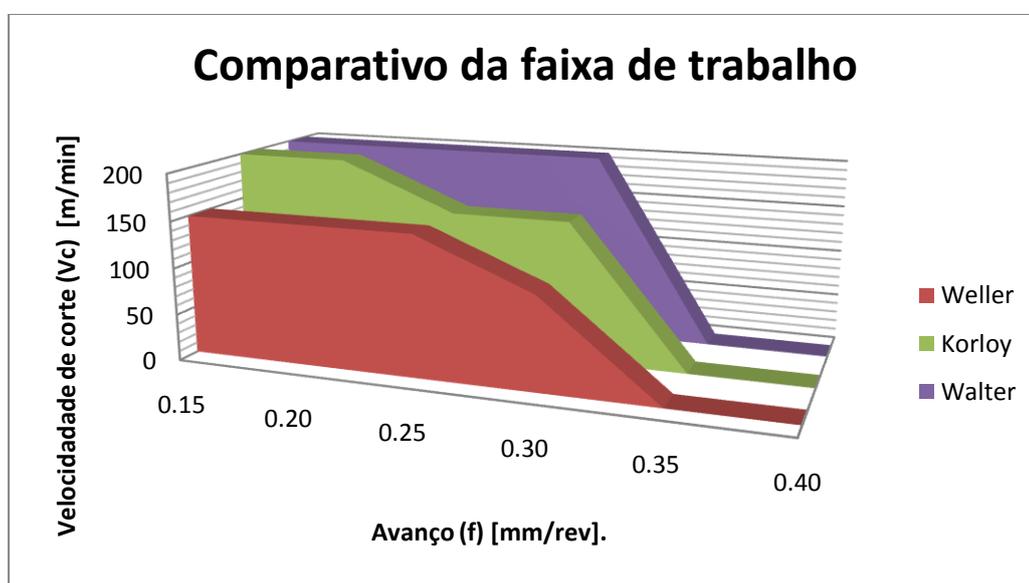
Figura 31– Comparativo de trabalho das pastilhas Weller, Korloy e Walter.

A pastilha da Walter apresentou as melhores condições de trabalho para a usinagem do aço SAE 4140, evidencia-se através da figura 31 que a faixa de trabalho da pastilha Walter é superior as demais pastilhas, e que a mesma pode operar com a velocidade de corte de 200 m/min e com qualquer variação e avanço, permitindo várias combinações de parâmetros.

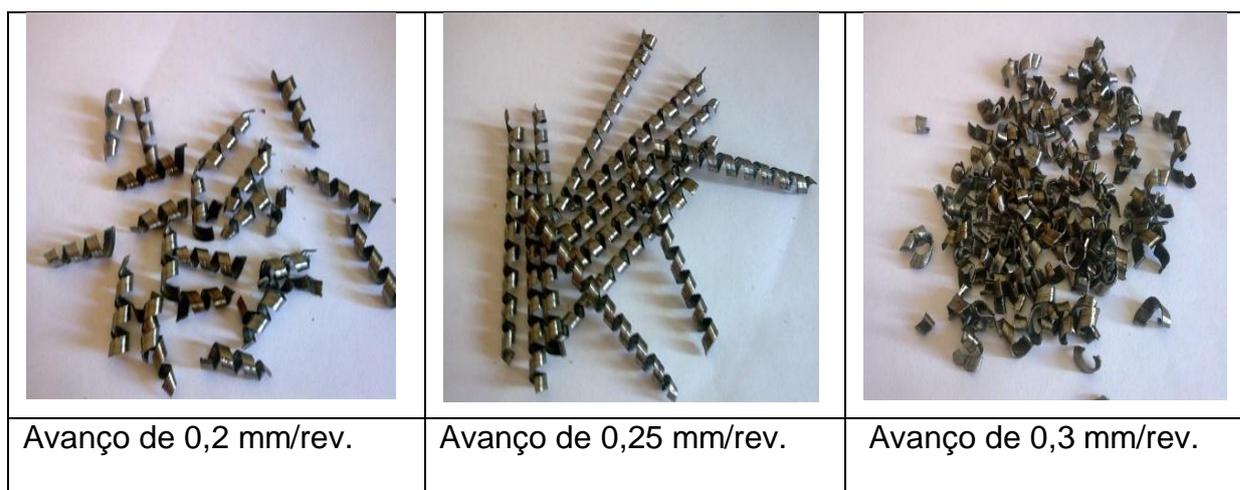
Figura 32 - Velocidade de corte ( $V_c$ ) de 100 m/min e avanço ( $f$ ) de (0,2, 0,25 e 0,3) mm/rev.

A Figura 32 mostra o cavaco utilizado no ensaio da pastilha Walter com os parâmetros de velocidade de corte ( $V_c$ ) em 100 m/min e o avanço ( $f$ ) de (0,2, 0,25 e 0,3) mm/rev.

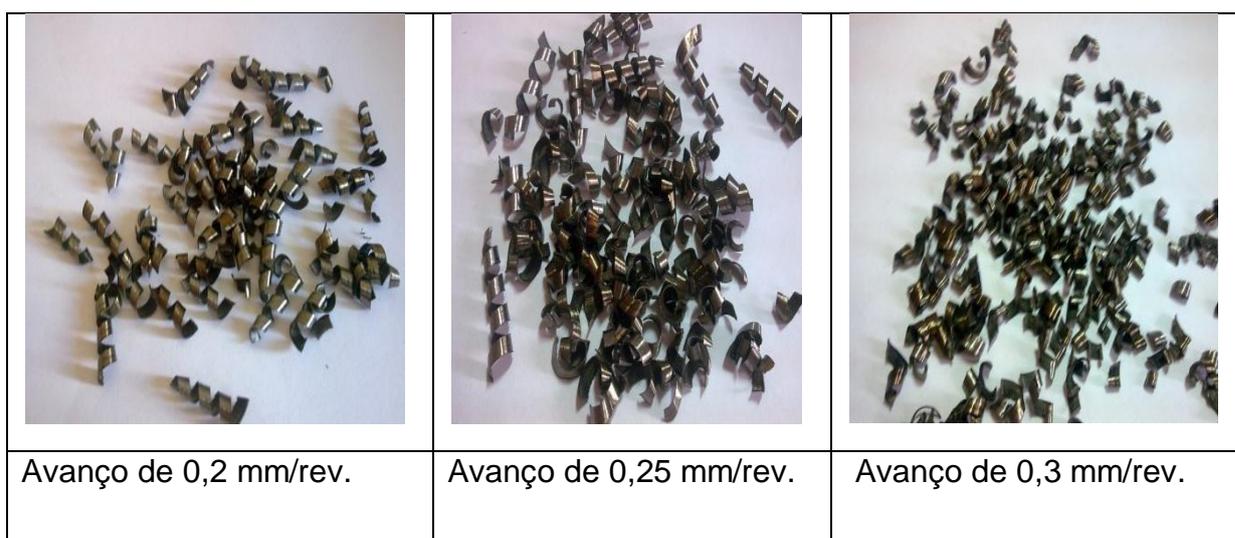
Figura 33 – Velocidade de corte ( $V_c$ ) de 150 m/min e avanço ( $f$ ) de (0,2, 0,25 e 0,3) mm/rev.

Evidencia que com a velocidade de corte de 150 m/min, o cavaco atingiu perfis melhores, uma vez que não foi mais constatado cavacos em espirais acima de 15 mm. Mostrando que a velocidade de corte de 150 m/min apresenta uma qualidade de usinagem melhor em comparação com a velocidade de corte ( $V_c$ ) 100 m/min. Com avanço ( $f$ ) de 0,2 mm/rev, o formato do cavaco foi em espiral cônico inferior a 15 mm, considerado aceitável. Aumentado o avanço ( $f$ ) para 0,25 mm/rev, percebe-se que o perfil do cavaco mesclou entre espiral cônico e lascas com uma cor mais escura em relação ao mesmo avanço com velocidade de corte ( $V_c$ ) de 100 m/min anteriormente testada (Figura 33).

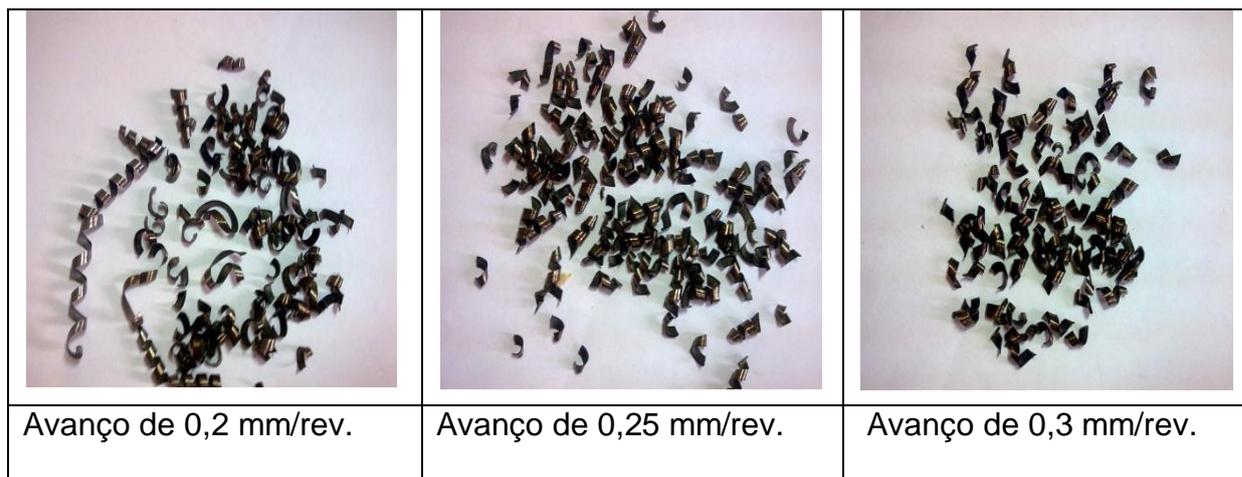
Figura 34 – Velocidade de corte ( $V_c$ ) de 200 m/min e avanço ( $f$ ) de (0,2, 0,25 e 0,3) mm/rev.

Observa-se que o avanço ( $f$ ) de 0,2 mm/rev e com velocidade de corte ( $V_c$ ) 200 m/min, que o cavaco não atingiu um formato ideal, podemos perceber a presença de cavacos em forma de filete, espiral contínuo e espiral cônica. O perfil de lascas, considerado ideal, foi obtido com os parâmetros de avanço ( $f$ ) de 0,25 e 0,3 mm/rev, o cavaco apresentado foi o perfil de lascas com o formato mais quebradiço e com uma cor mais escura, resultado da alta temperatura no processo de remoção do material (Figura 34).
